NEDÁVNÉ POVODŇOVÉ KATASTROFY V ČESKÉ REPUBLICE I. RECENT DISASTROUS FLOODS IN THE CZECH REPUBLIC I

4. až 14. července 1997

22. až 23. července 1998

6. až 16. srpna 2002

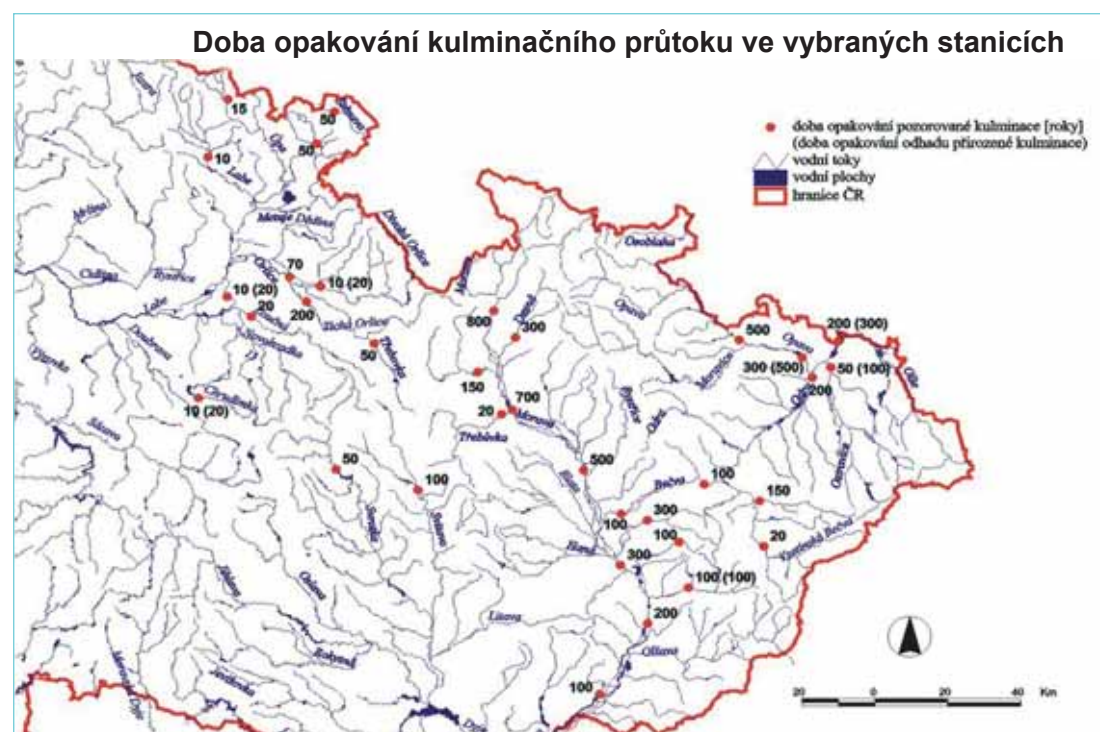
Nejextrémnějších hodnot dosáhly průtoky v řece Moravě nad Olomoucí.

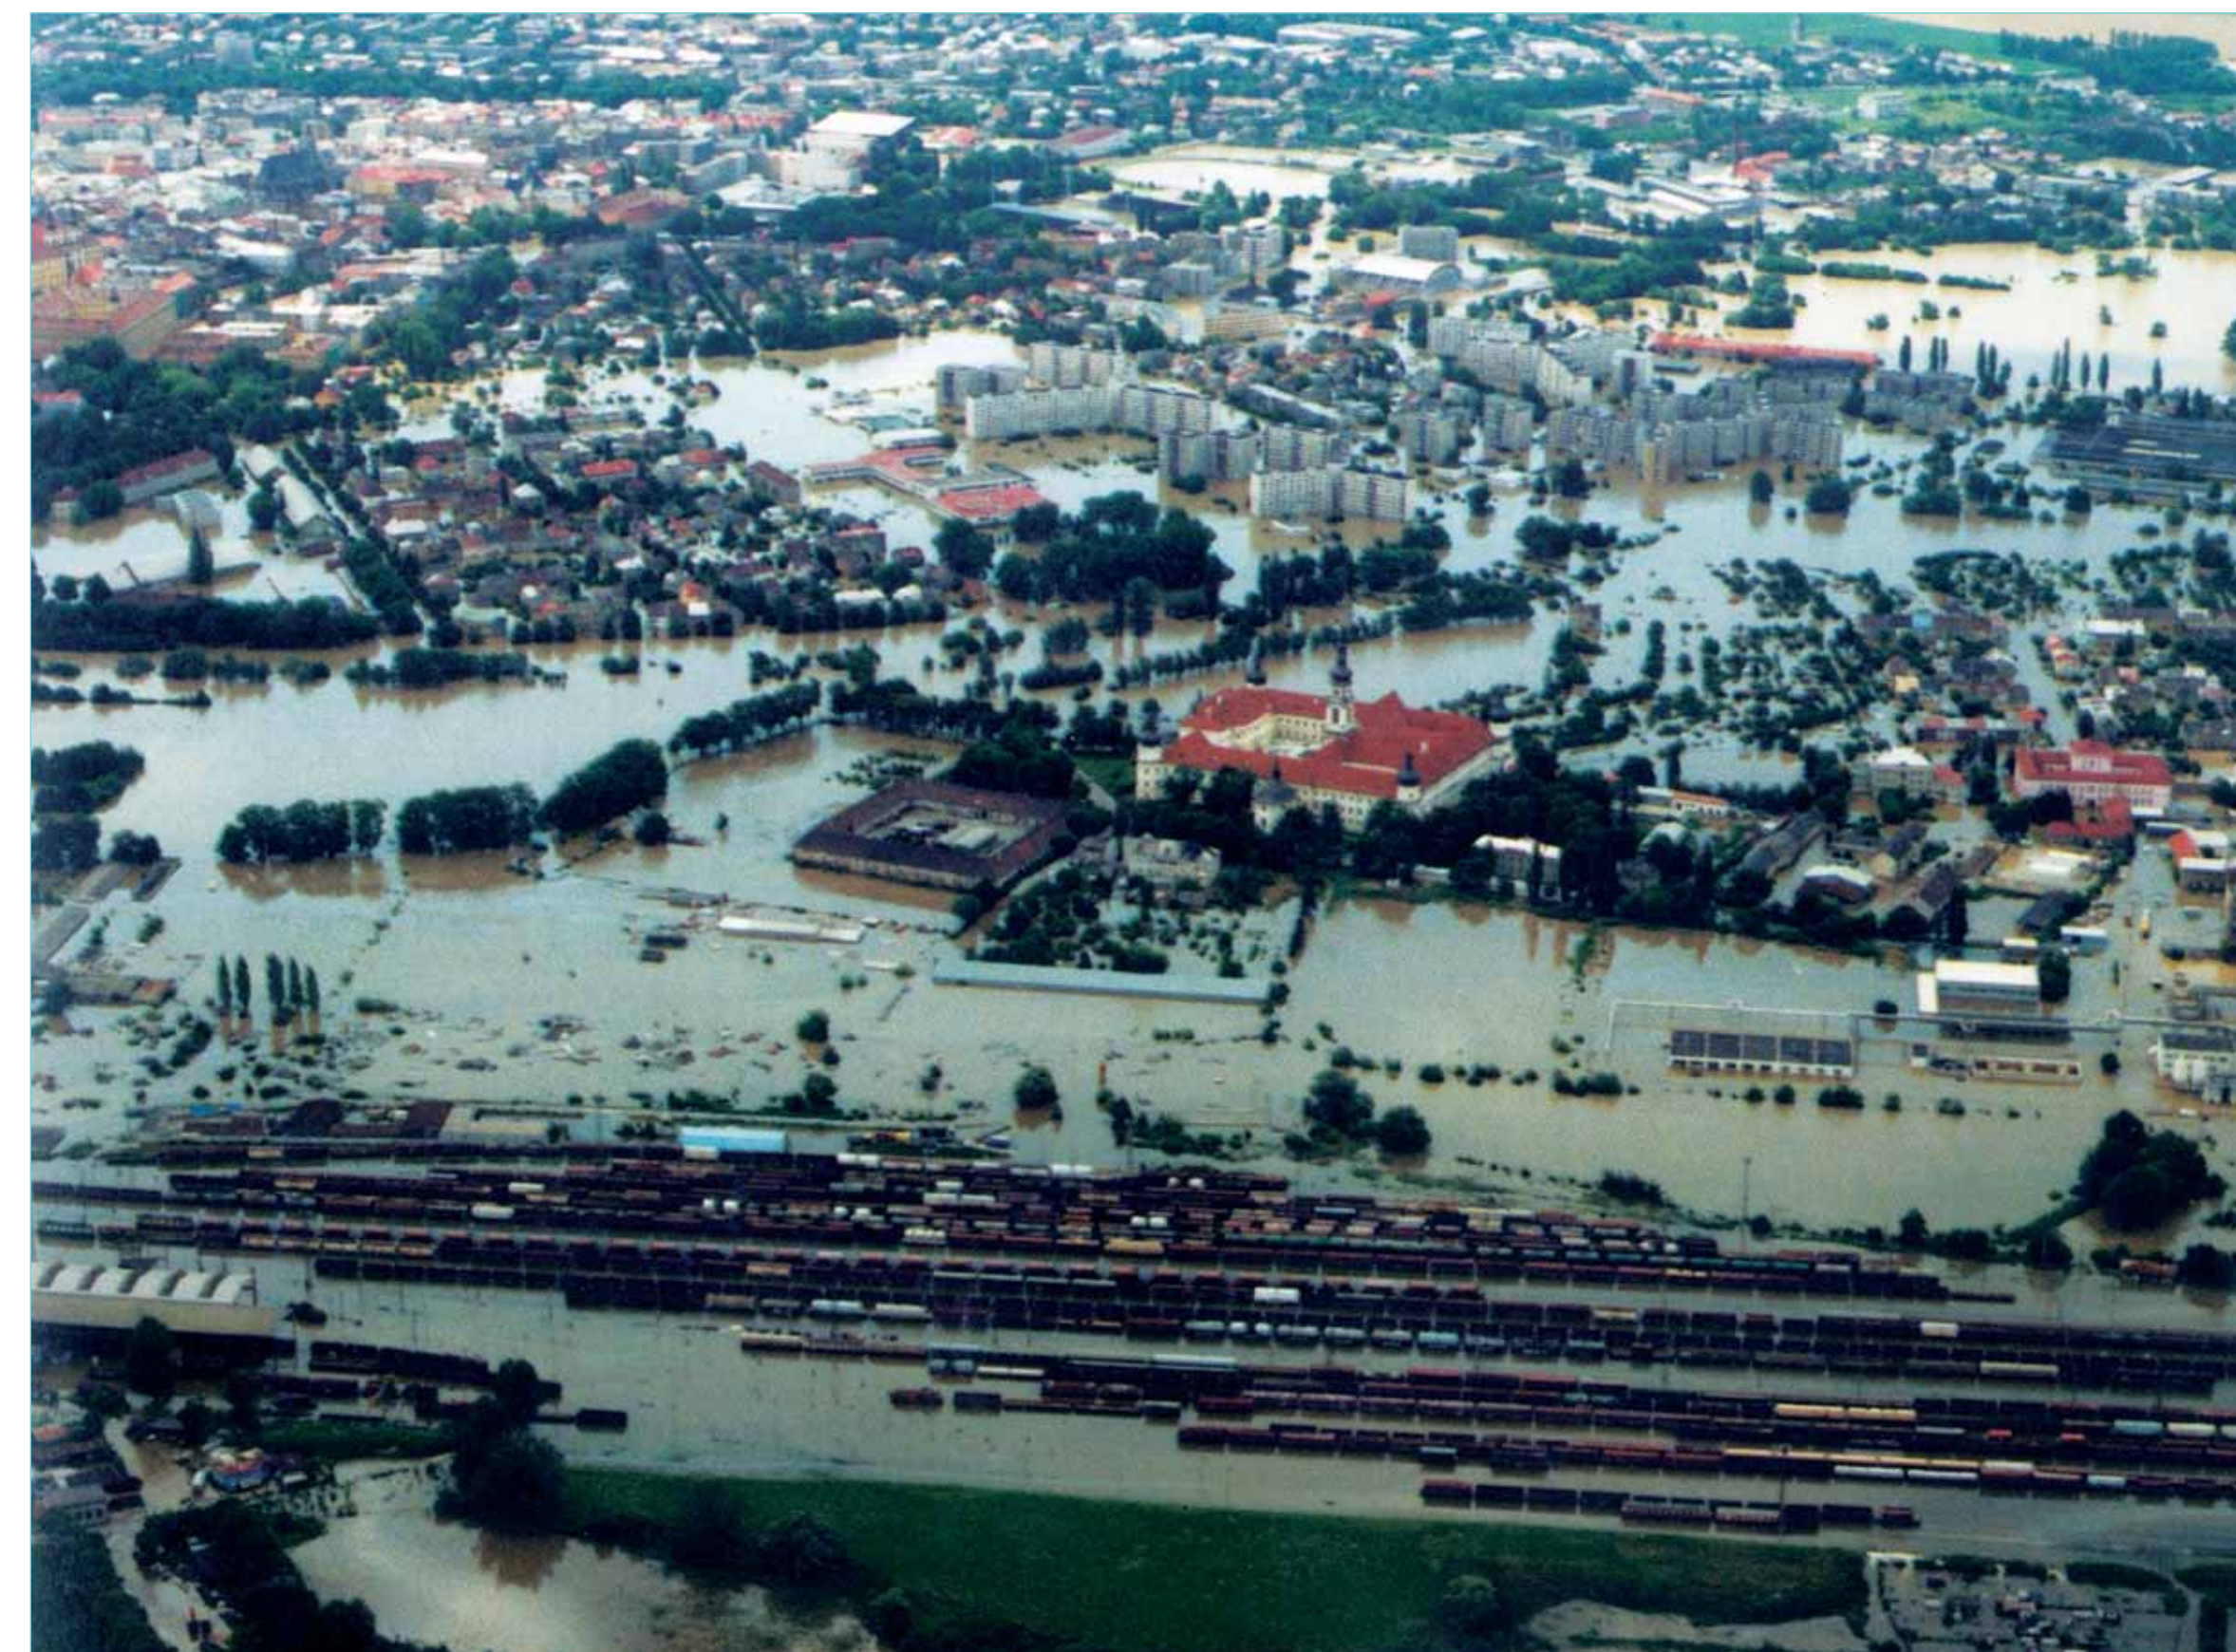
Zaplavené centrum města Olomouc.

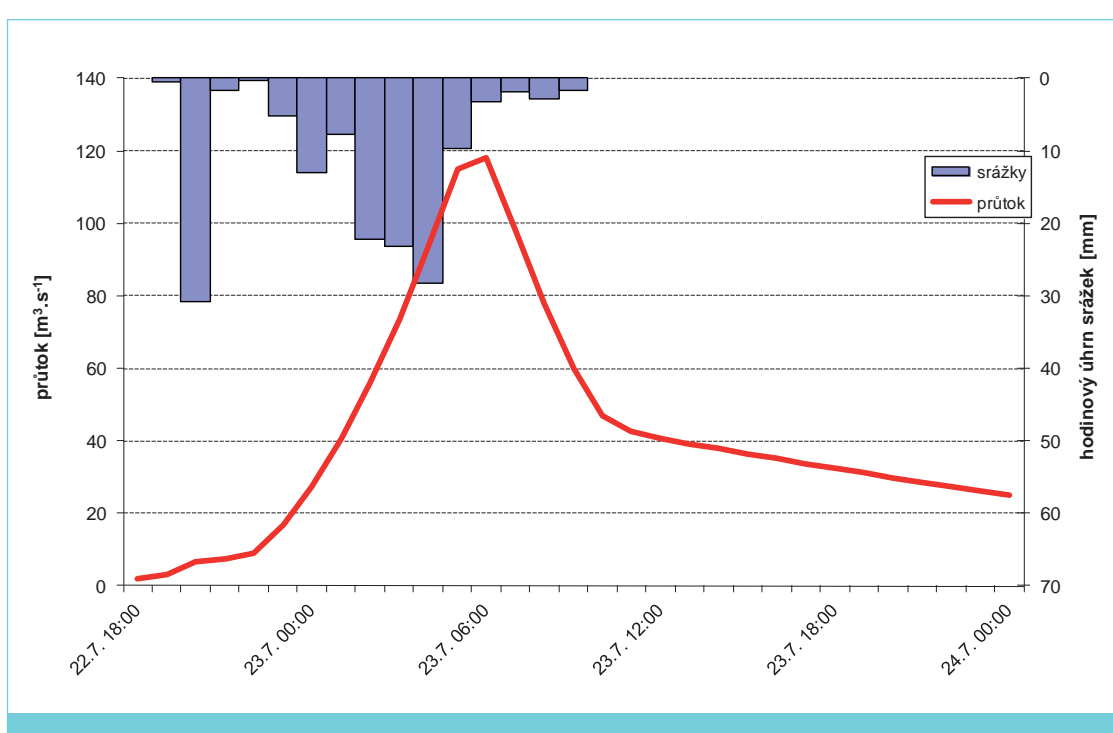
Příčinná srážka a průběh povodňové vlny na říčce Bělé ve stanici Kvasiny.

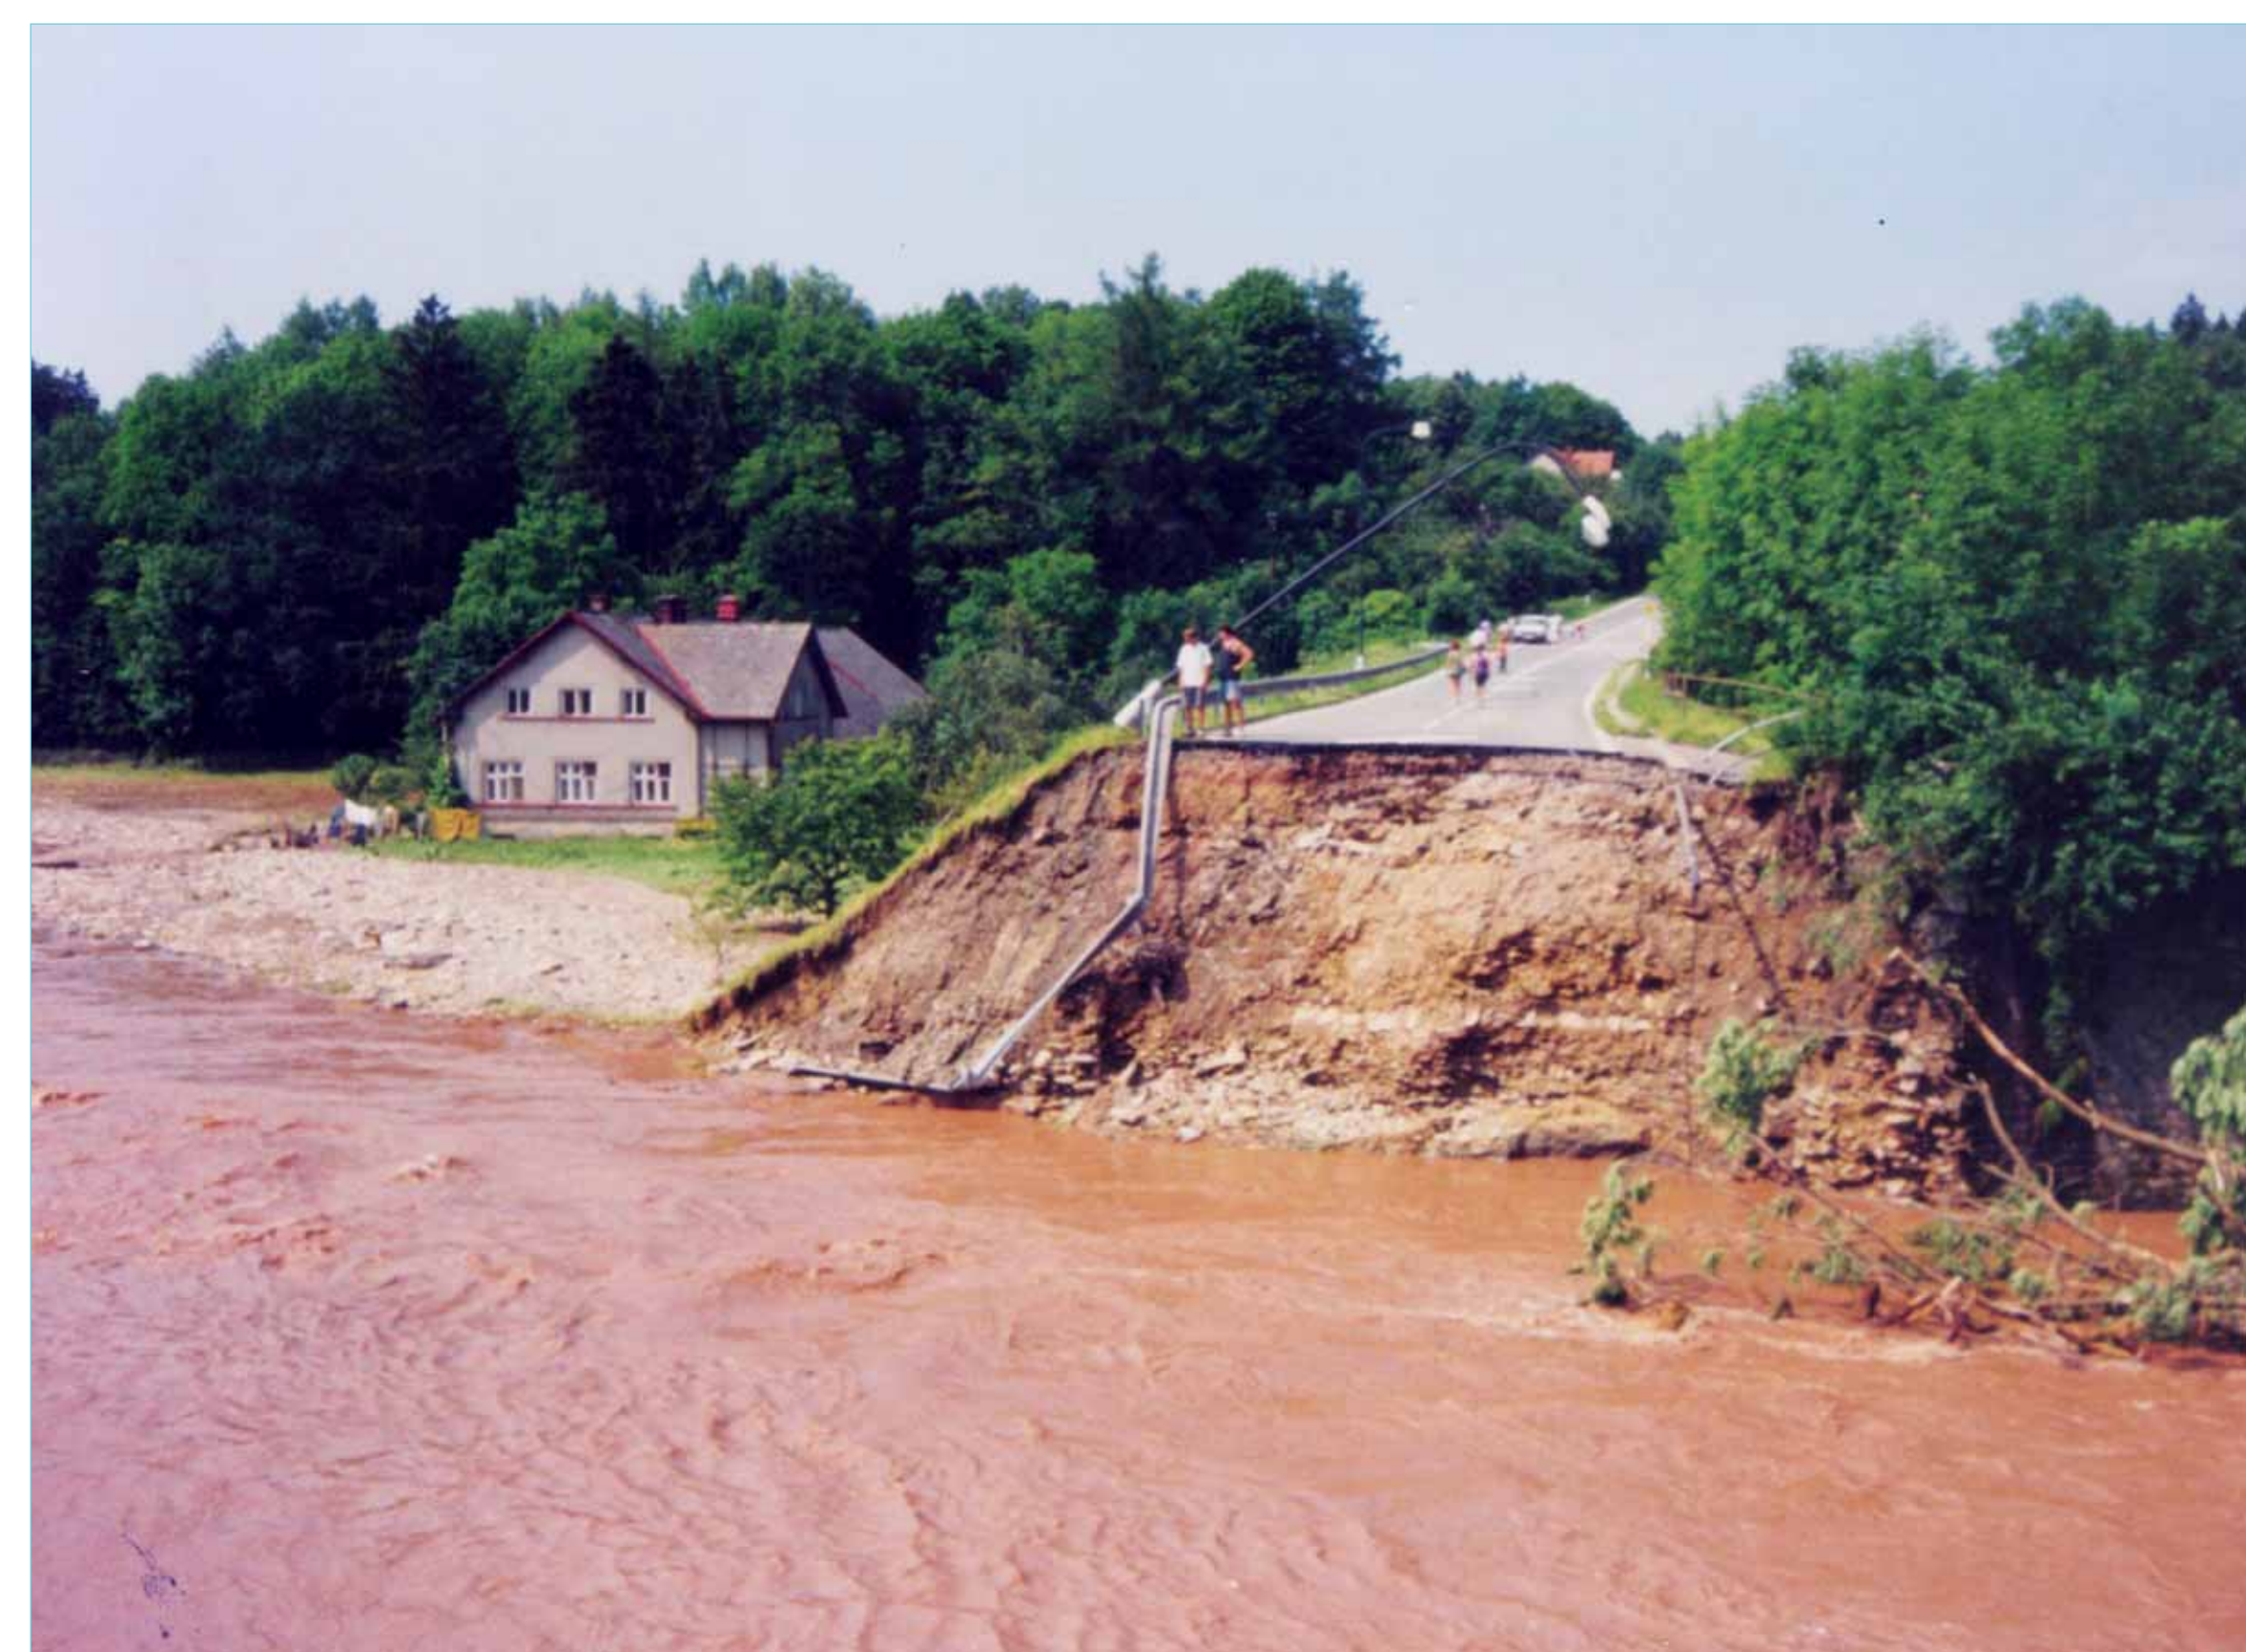
Stržený silniční most na říčce Dědině v Cháborech.

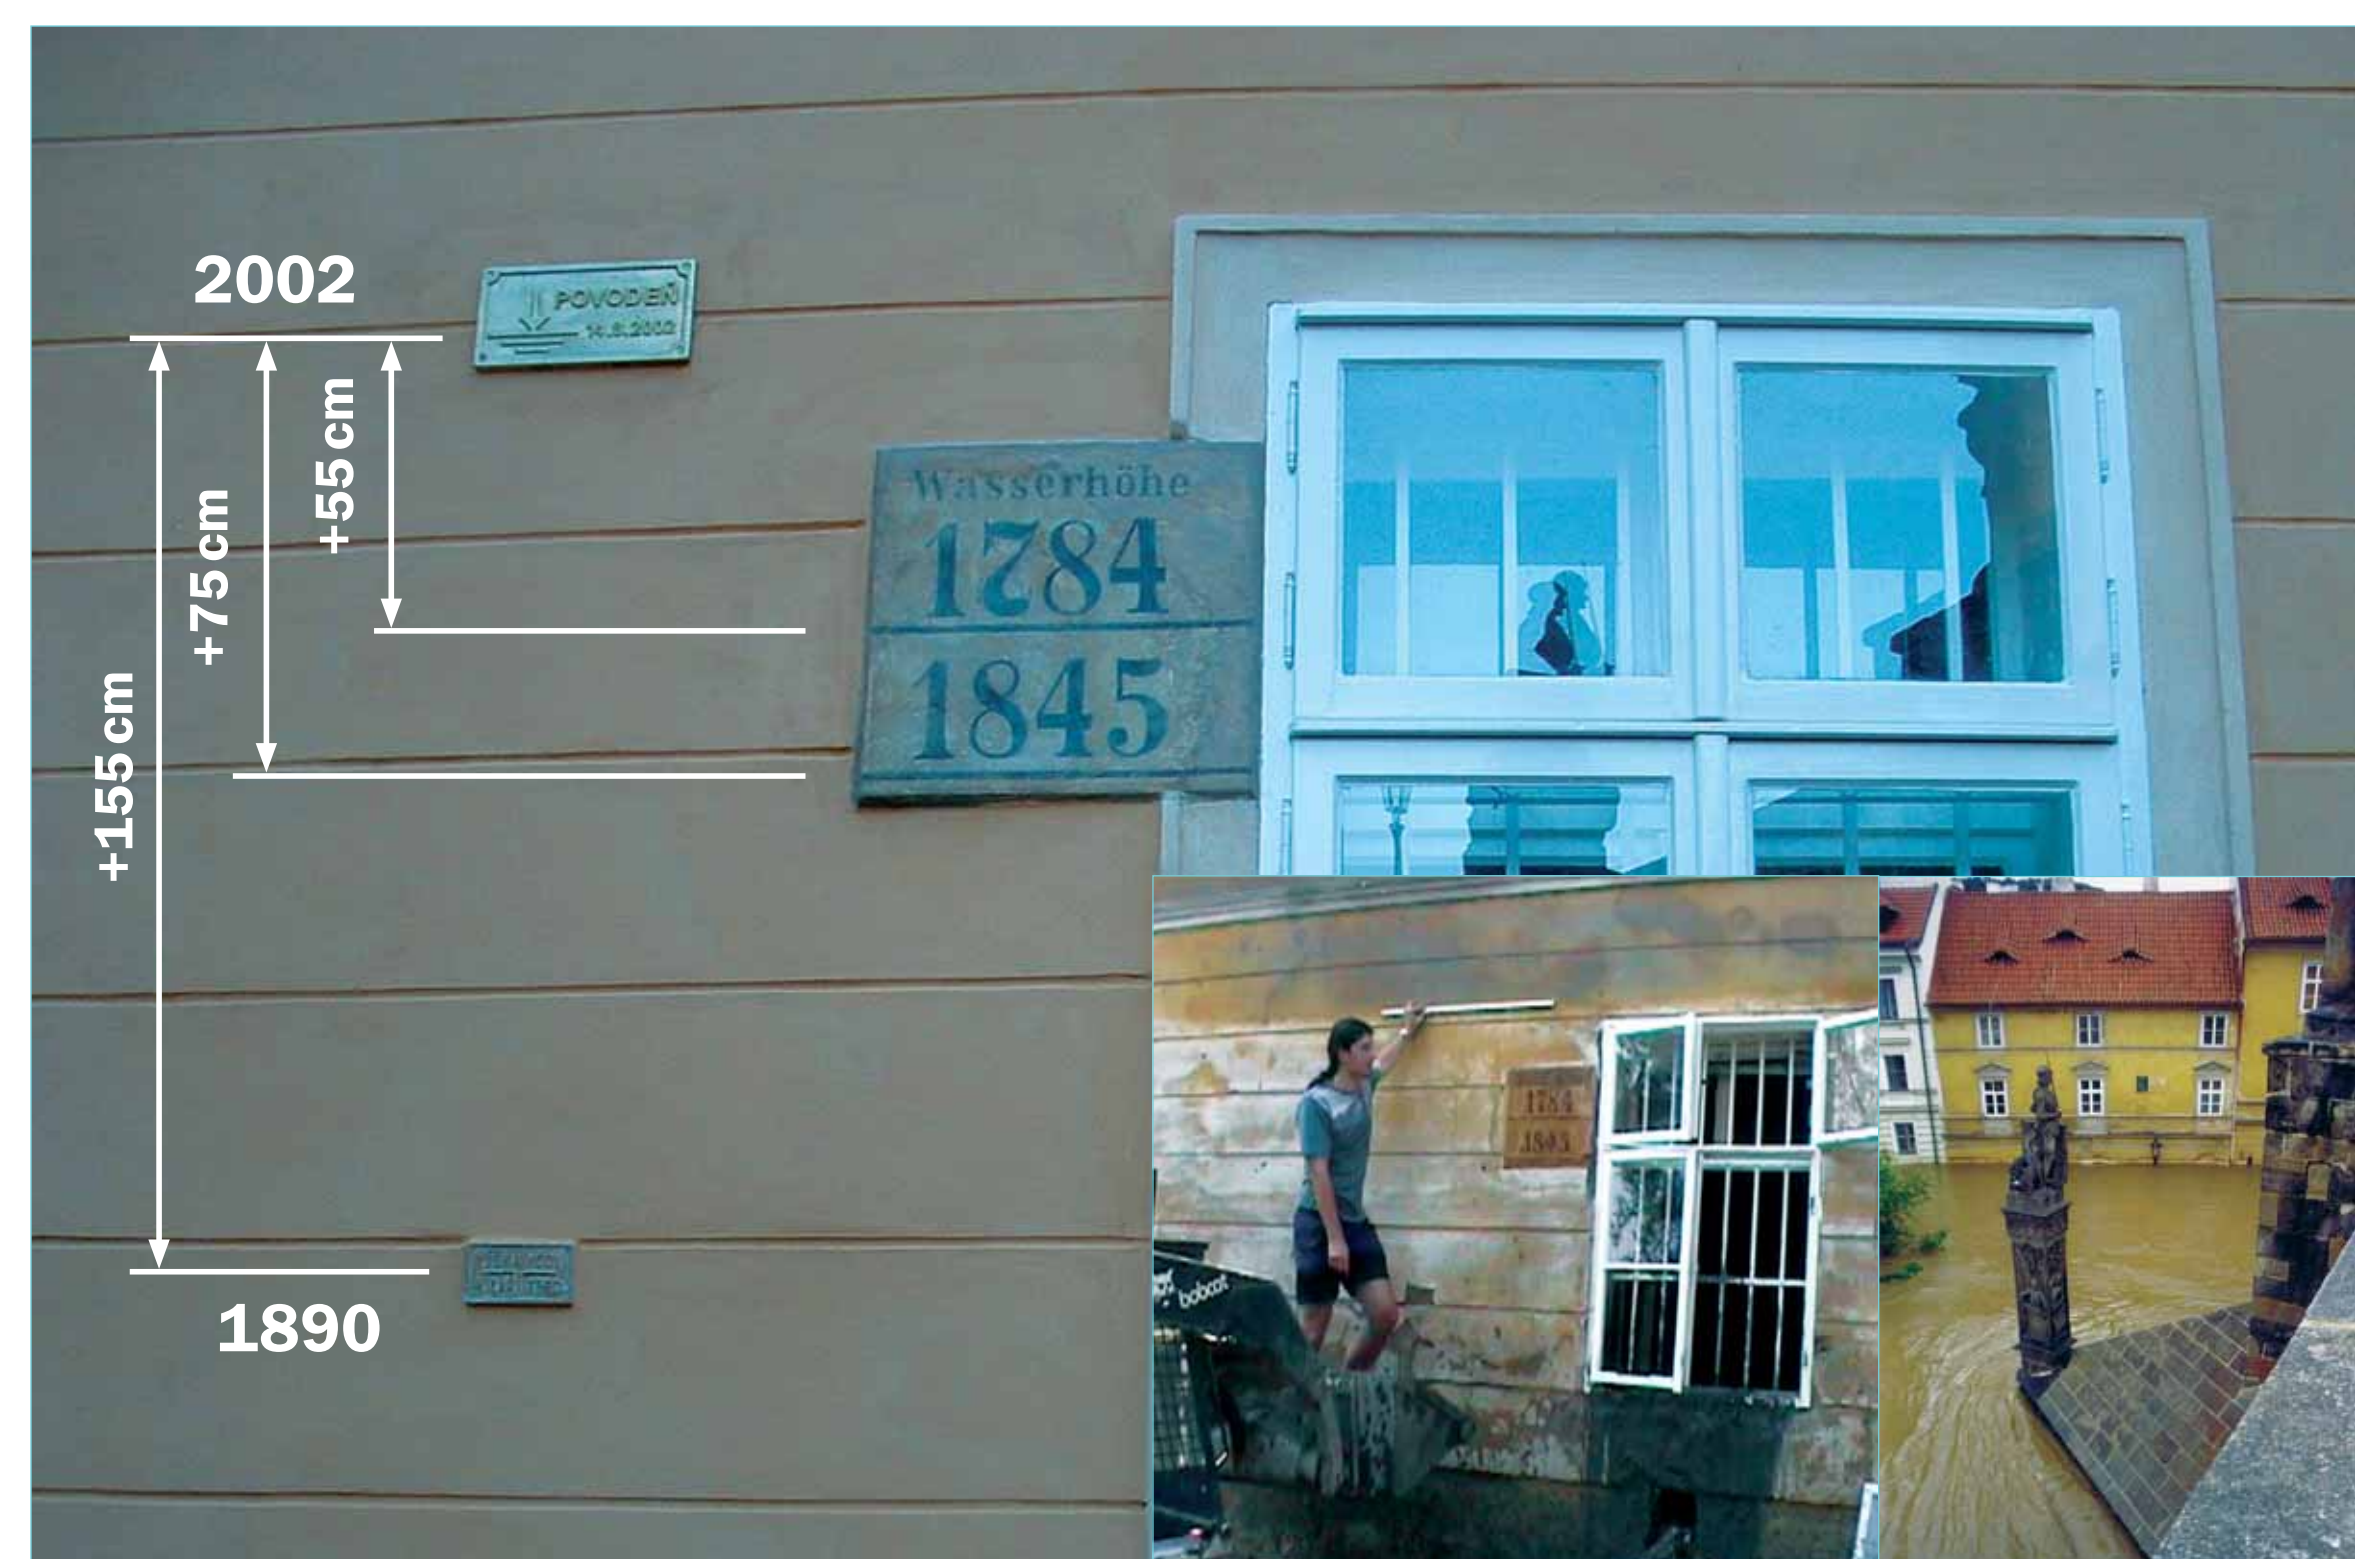
Porovnání s povodňovými značkami z let 1784, 1845 a 1890 na domě U obrázku Panny Marie pod Karlovým mostem.
