NEDÁVNÉ POVODŇOVÉ KATASTROFY V ČESKÉ REPUBLICE II. RECENT DISASTROUS FLOODS IN THE CZECH REPUBLIC II

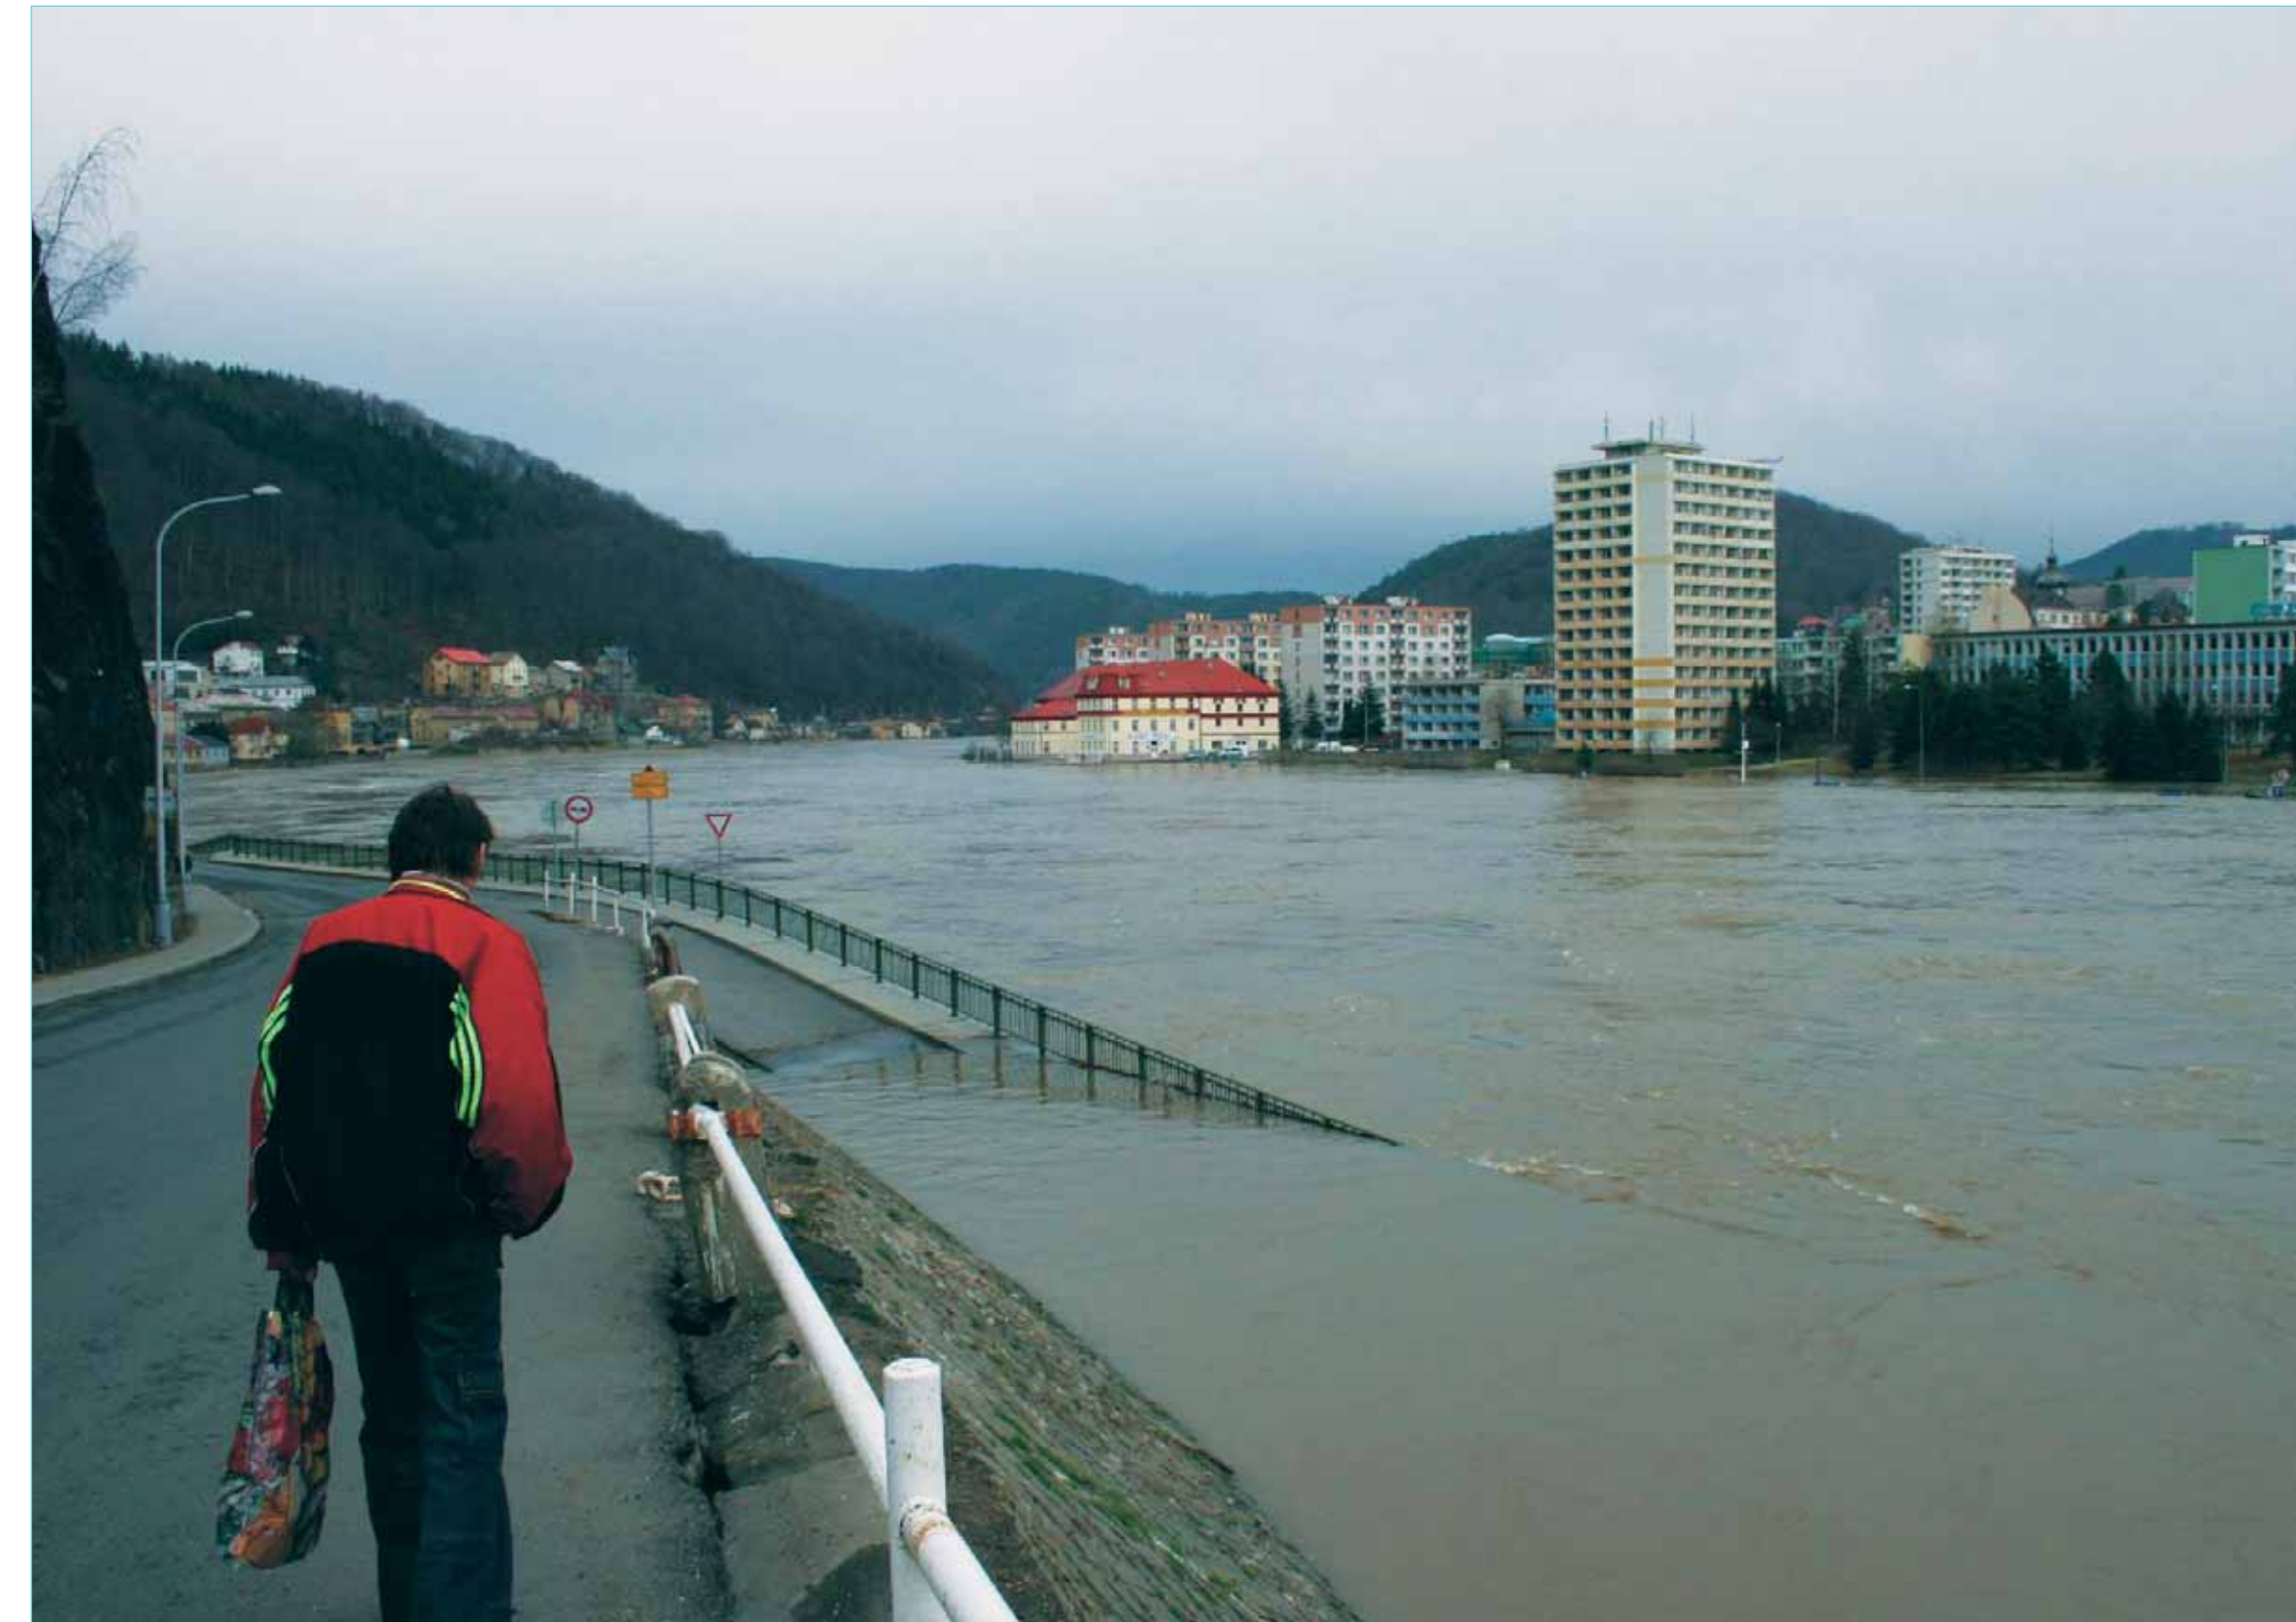
Průběh povodně na dolním Labi byl pozitivně ovlivněn retenčním účinkem nádrží Vltavské kaskády a nádrže Nechanice na Ohři – na fotografii kulminace v Děčíně.

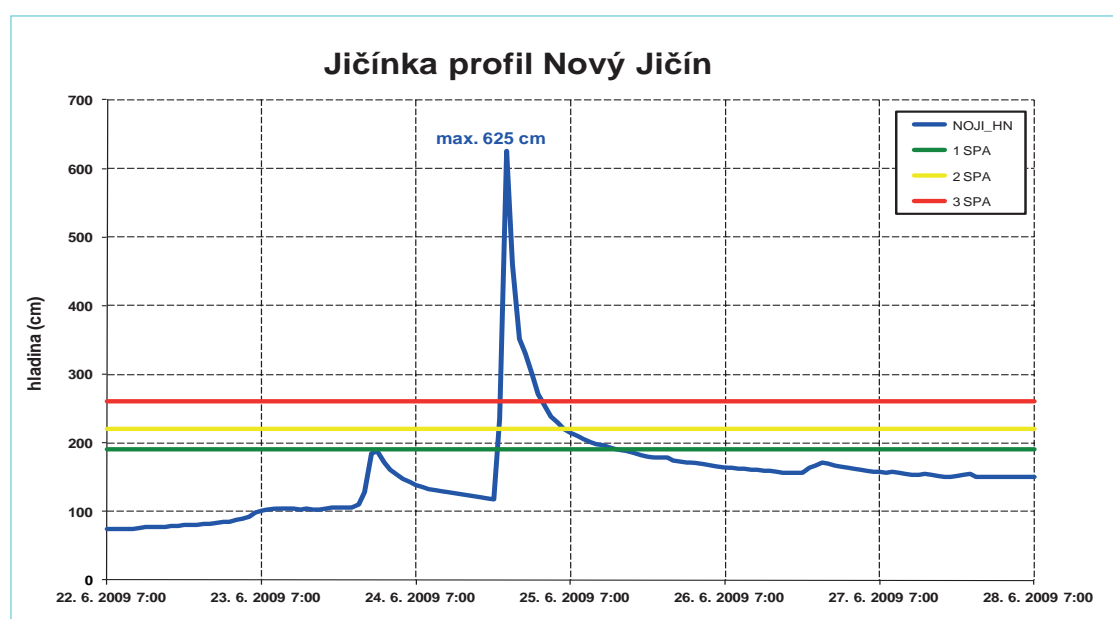
Hladina říčky Jičínky v Novém Jičíně stoupla za 2 hodiny o 5 metrů.

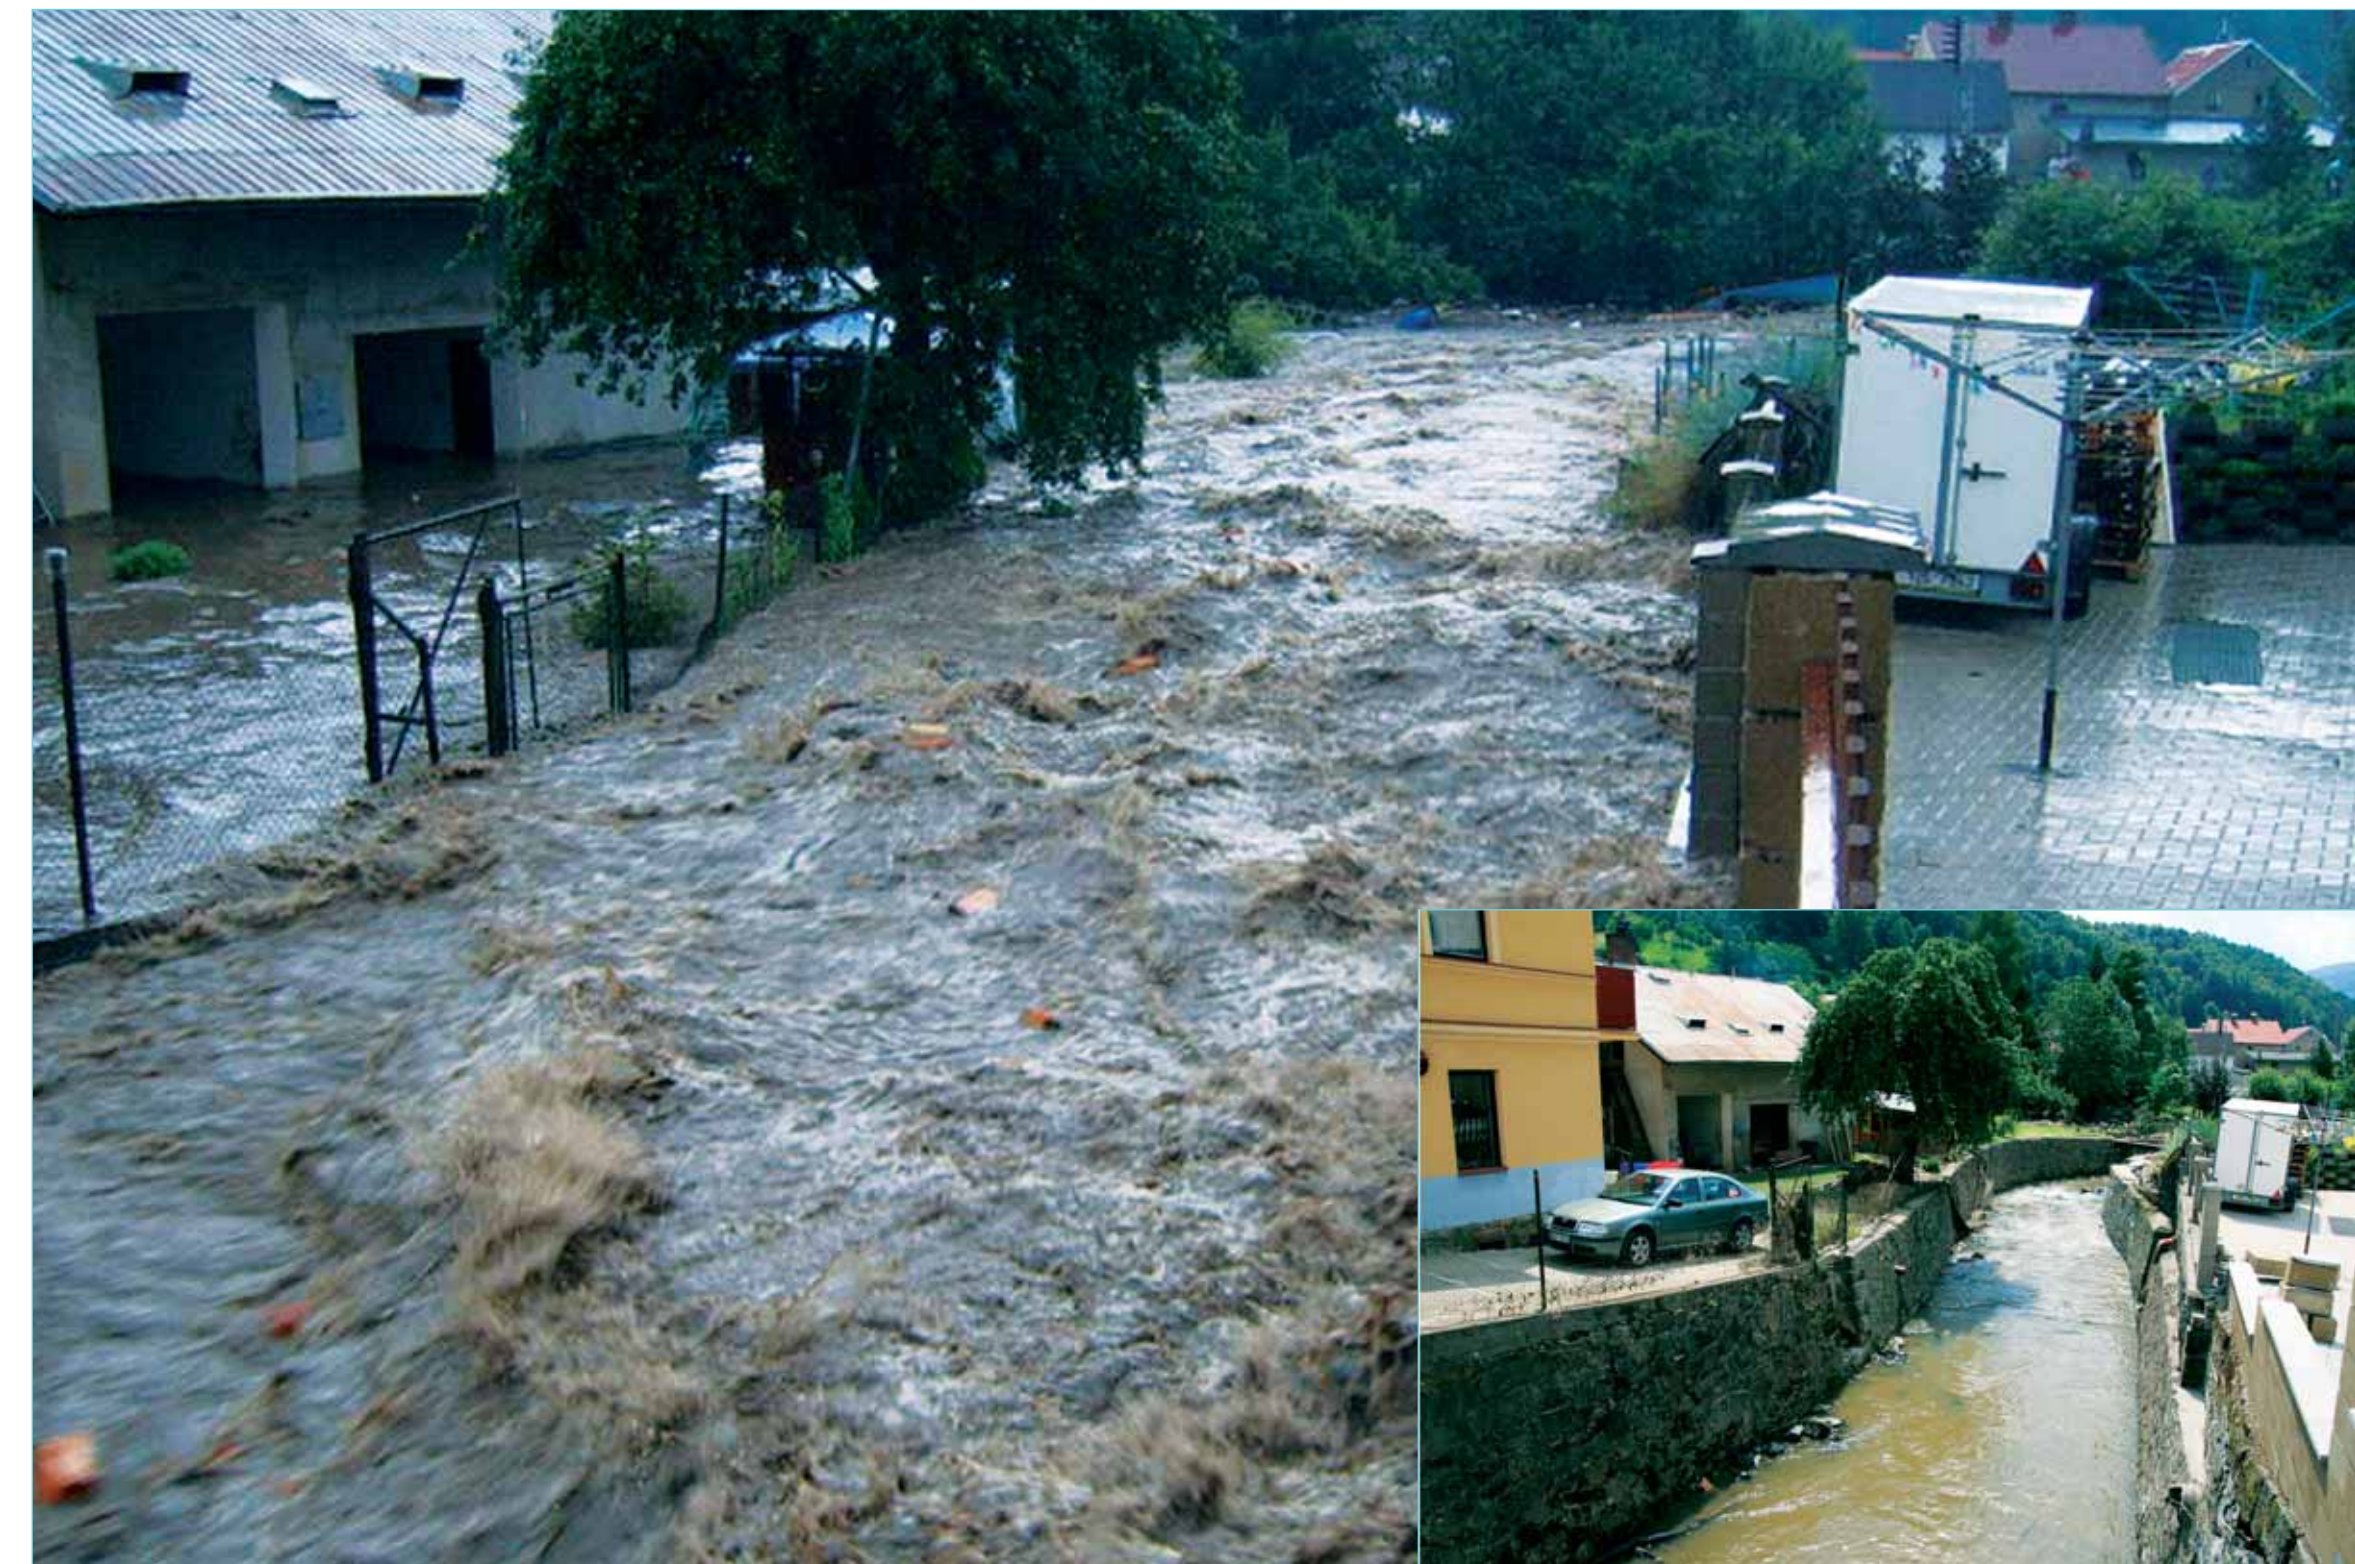
Řička Bystrá v Benešově nad Ploučnicí dne 4. července 2009 a po povodni o tři dny později.

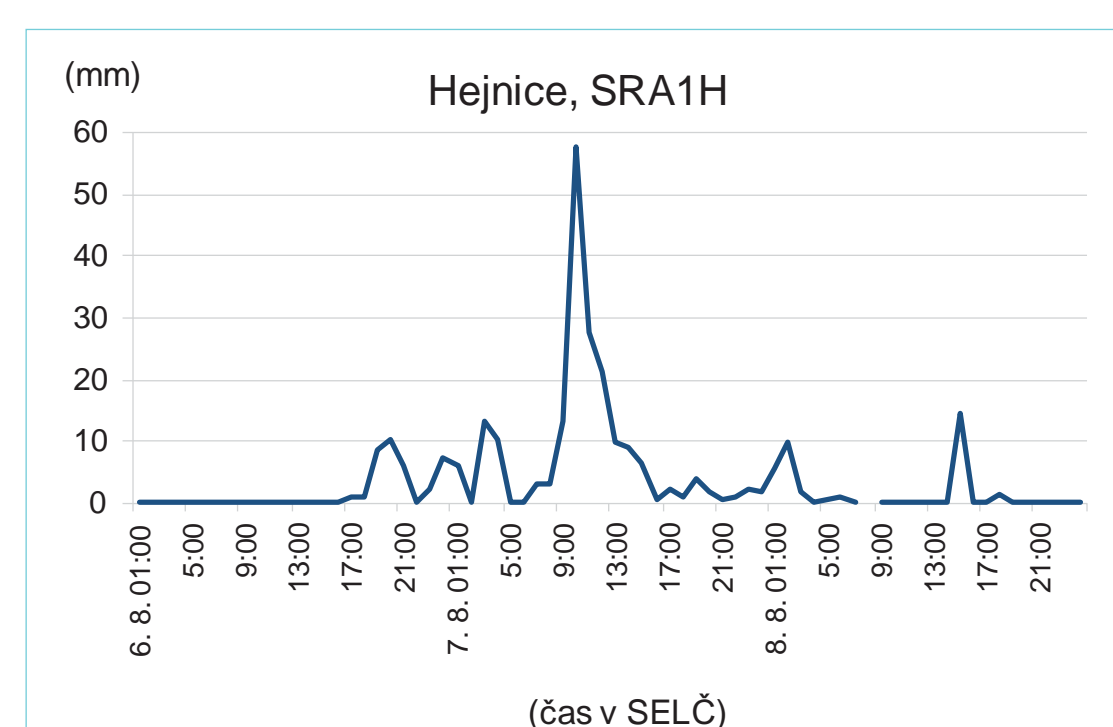
Intenzita srážek v některých stanicích přesáhla 50 mm za hodinu (Hejnice).

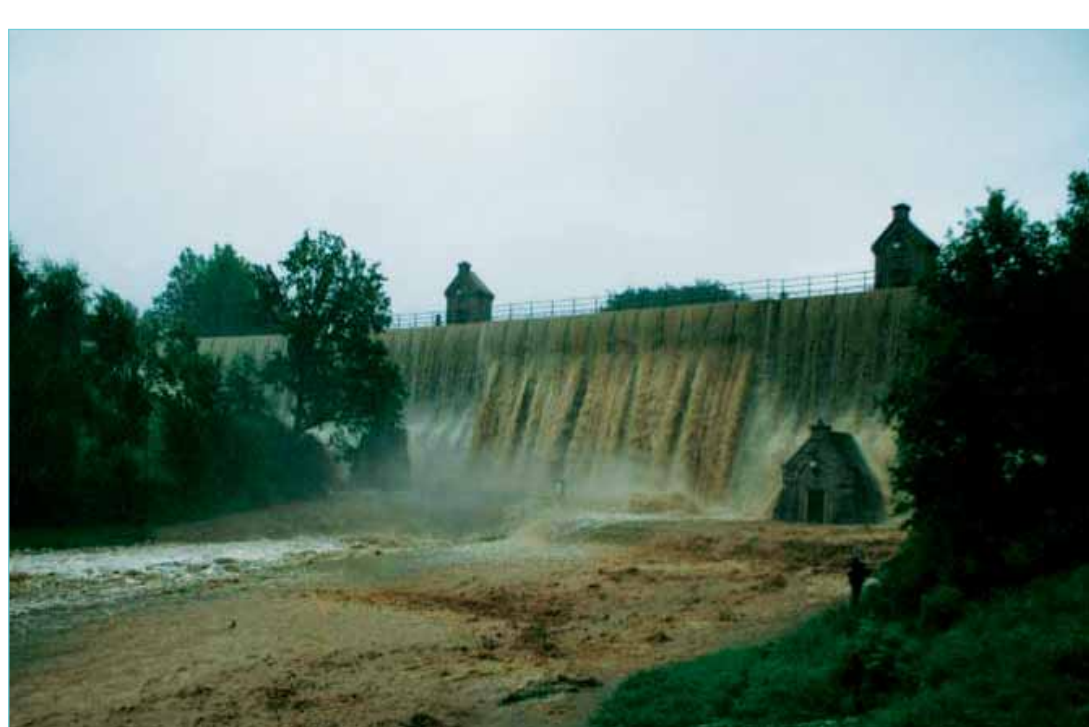
Povodňová vlna přelila hráz vodního díla Mlýnice.

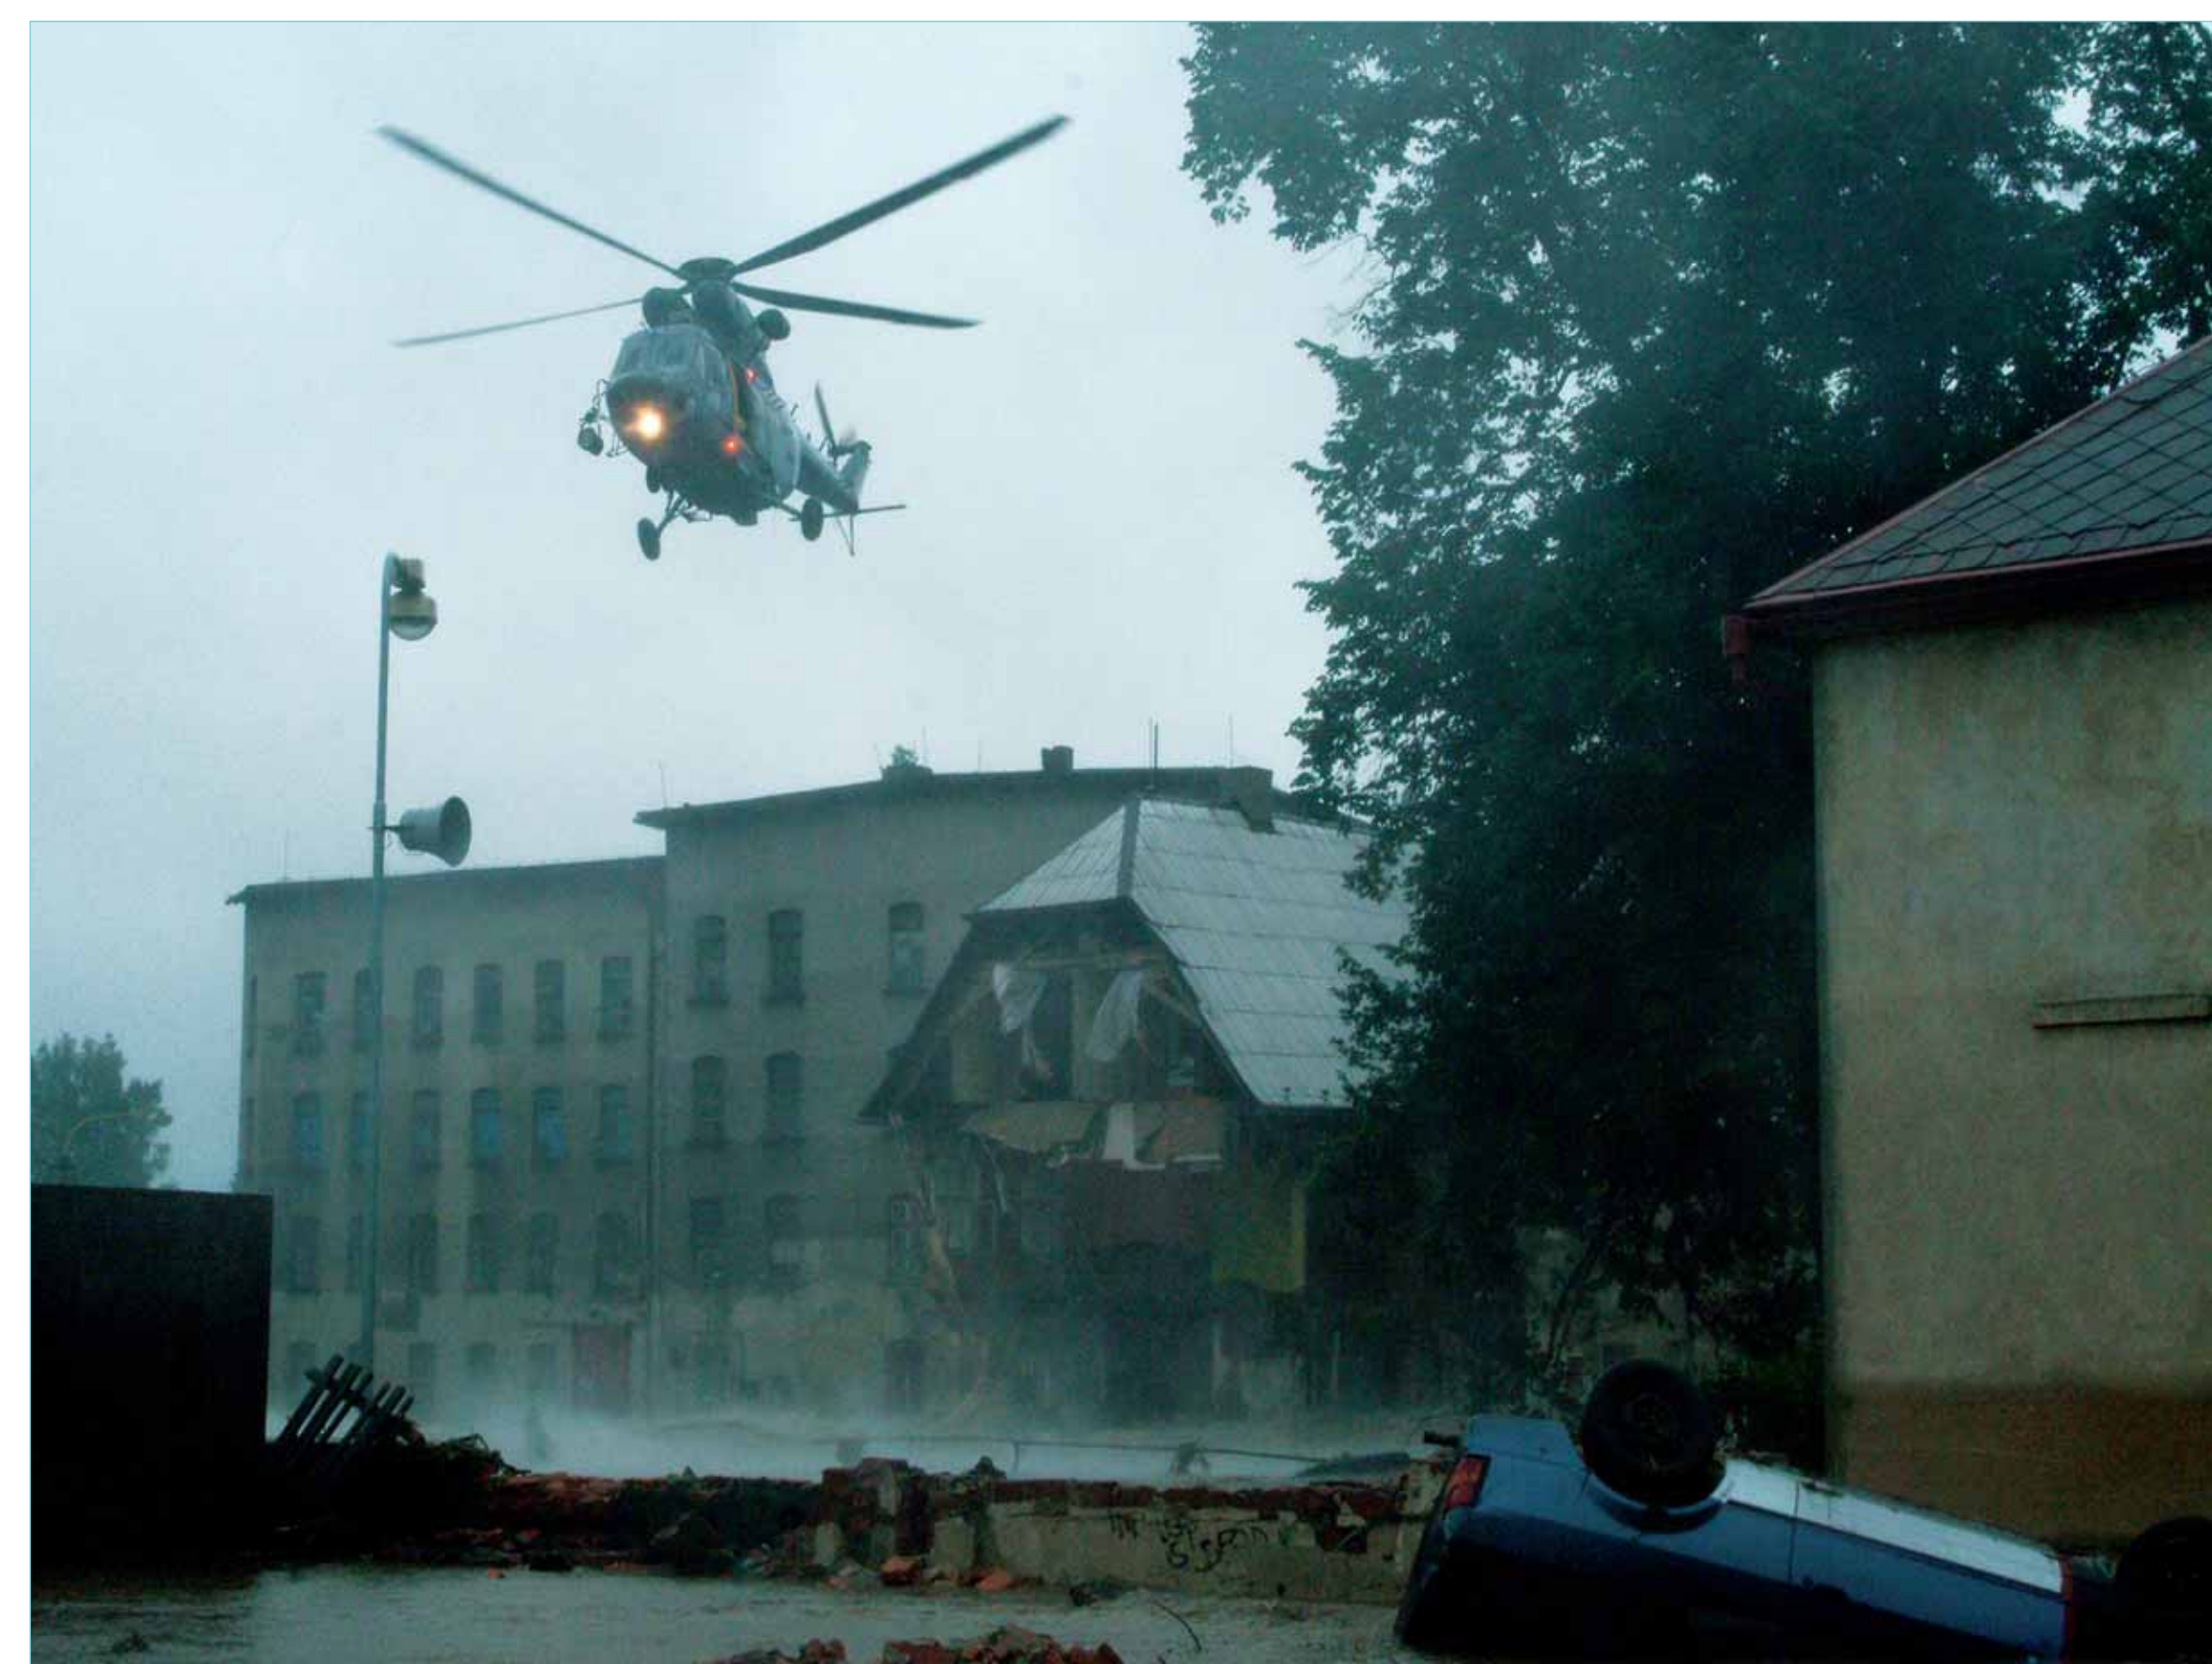
Průběh povodně v Chrástavě.
